# 女川原発は大丈夫か

## 重大事故に紙一重

# 3月11日、4月7日の地震で 約600件以上の不具合が発生しました。 主な56件を紹介します。

女川原子力発電所 主要設備被害状況リスト

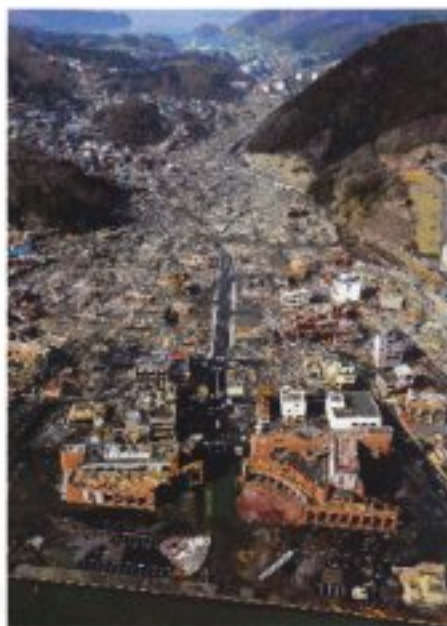
女川町内を襲った津波は17m～20mの巨大なもので、町のほとんどの建物を壊滅させてしまいました。  
(写真は朝日新聞より)

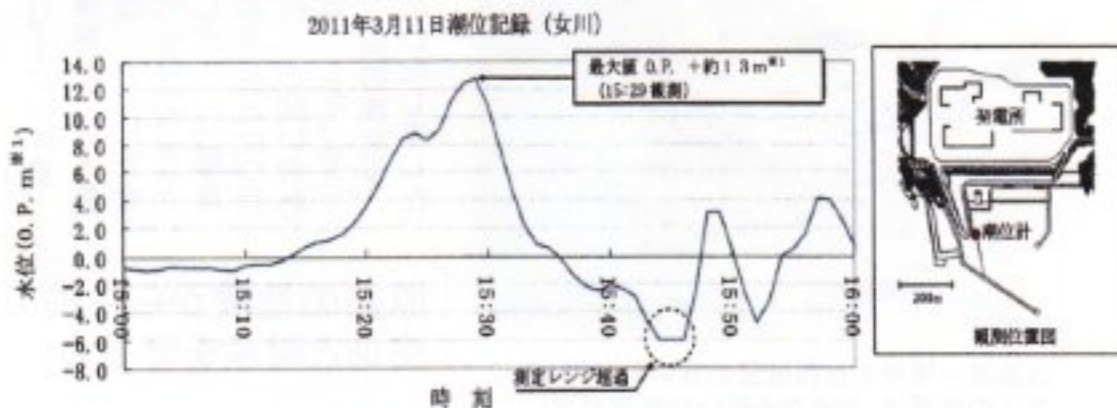
潮位計で観測された津波の高さはO. P. +約13m<sup>#1</sup>であった。(図-1)

あとわずか1mで海水ポンプは冠水か

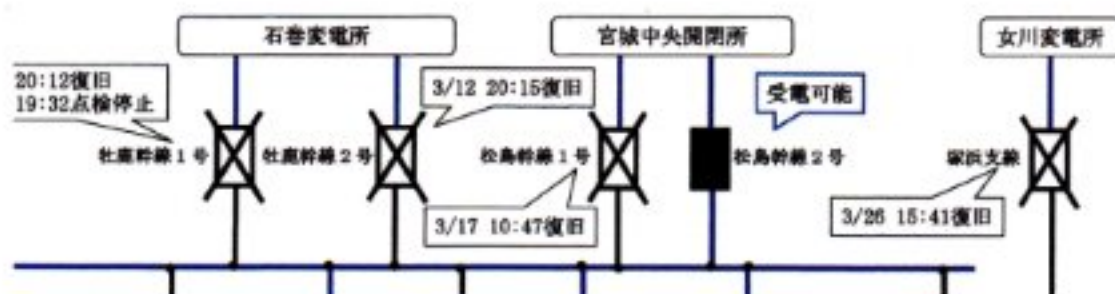
3月11日の地震で、外部電源5系統のうち4系統が遮断し、実際に使えたのはわずか1系統でした。ところが4月7日の余震の際も外部電源5系統のうち、実際に使えたのは1系統だけでした。しかも生き残った1系統はそれぞれ違っていました。このことは、すべての電源が使えなくなっても不思議でなかった。本当に綱渡りの電源確保でした。

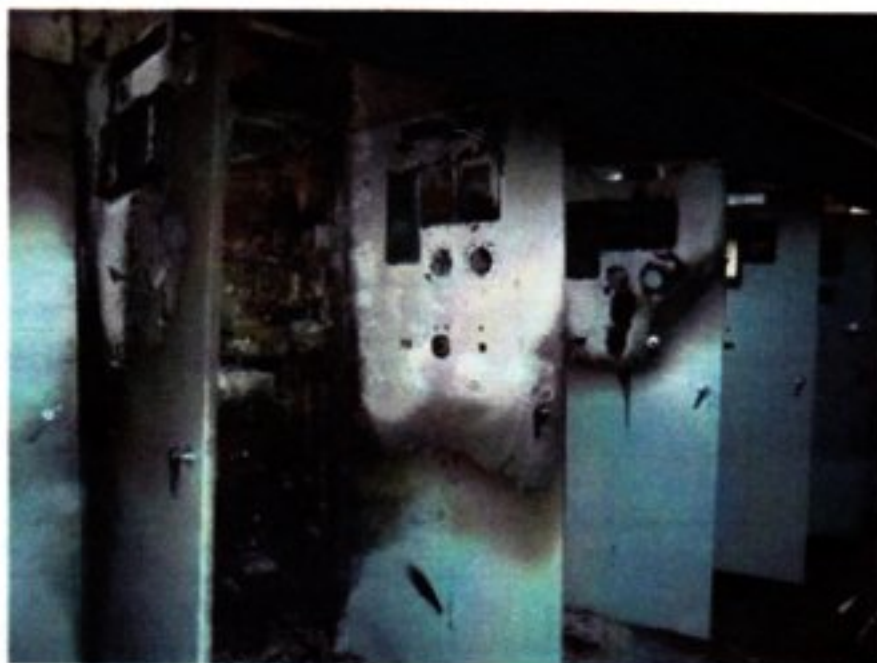
高圧電源盤 現場写真

原発で火災が発生したらどれ程大変なことか、時系列をご覧ください。  
午後2時57分に火災報知機が作動しても、実際に消火活動に入れたのは  
午後8時23分です。 どう思いますか。  
地震の揺れでショートし、火災が発生したとのことです。

- 14:46 地震発生により原子炉自動停止
- 14:57 1号機 火災報知機動作
- 15:30 運転員が1号機タービン建屋地下階から火災と思われる発煙を確認。(煙の充満により発生源の特定不可)
- 17:15 現場確認のため、スポット排煙機設置
- 19:43 タービン建屋地下1階高圧電源盤が火災発生箇所と特定
- 20:23 粉末消火器による消火を実施
- 22:55 消火確認

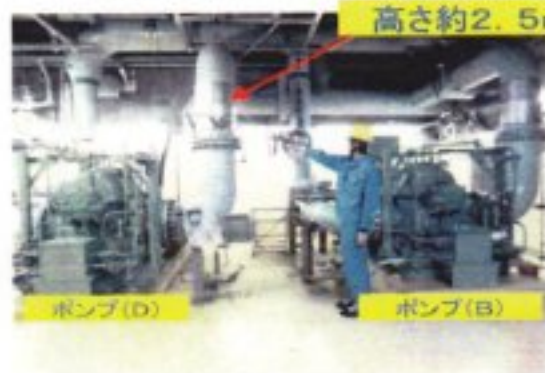
原子炉補機冷却水B系ポンプ室

3月11日、女川原発2号機の原子炉建屋地下3階にある、2台の熱交換器とポンプ室が海水の浸水により、水没しました。海水の量は約1900トンで、高さ2.5メートルに達したといいます。水没しなかったA系統の2台で冷却したとのこと。片肺飛行の状態だったと思われます。
